Erfahrungen aus nahezu 25 Jahren Nivellierlattenprüfungen an der TUM

K. Foppe, P. Wasmeier,
Th. Wunderlich

An der TU München wurden in den vergangenen 25 Jahren mehr als 3500 Kalibrierungen von Präzisionsnivellierlatten durchgeführt. Basierend auf dieser Fülle von Daten lassen sich Aussagen über die Qualität und das Langzeitverhalten von Nivellierlatten ableiten.

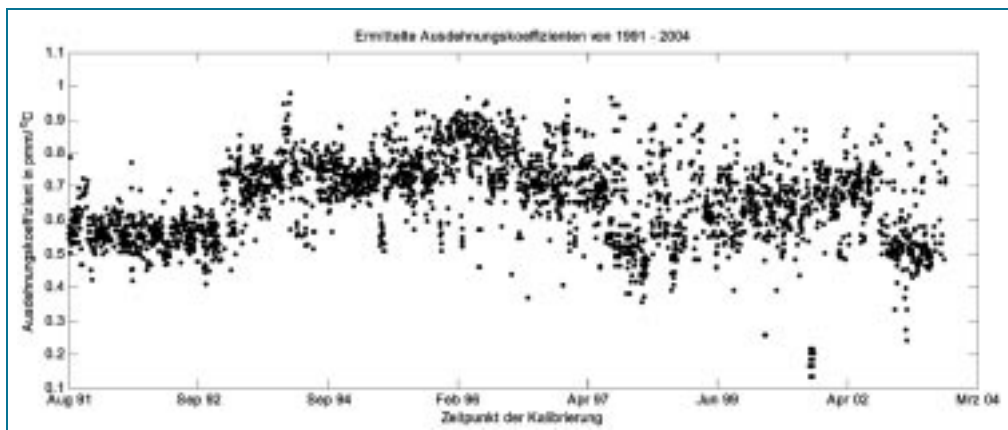
Abb. 1: Übersicht der ermittelten Ausdehnungskoeffizienten von 3097 Präzisionslatten (Gemeinsame Darstellung fabrikneuer und gebrauchter Latten)

In die Auswertung der Abb. 1 gingen 3097 Präzisionslatten mit Invarband ein, wovon 2808 mit einer Codeteilung versehen waren. Nicht bei allen Prüfaufträgen wird die Bestimmung des Ausdehnungskoeffizienten durchgeführt. Nicht erfasst sind ferner Latten mit deutlichen Schäden, die sich auf das Ausdehnungsverhalten auswirken (Knicke, verzogene oder feststizende Lattenbänder), sowie Latten, deren Bänder aus einem anderen Material als Invar gefertigt sind (z.T. $\alpha > 4 \text{ ppm K}^{-1}$).

Im Zeitraum bis Ende 1992 liegt α im Mittel zwischen $0,5$ und $0,6 \cdot \text{ppm K}^{-1}$, bis Anfang 1997 liegt der mittlere Wert etwa bei $0,75 \cdot \text{ppm K}^{-1}$. Seit diesem Datum streuen die Ergebnisse vergleichsweise stark um einen Mittelwert von etwa $0,6 \cdot \text{ppm K}^{-1}$. Dies liegt hauptsächlich an der Zusammensetzung der Stichprobe: Während in den ersten Jahren fast ausschließlich firmenneue Latten kalibriert worden waren, nahm die Zahl der Gebrauchtlatten seit 1997 kontinuierlich zu. Eine separate Auswertung zeigt, dass deren Resultate erwartungsgemäß unsystematisch im Bereich von $0,4\text{--}1,0 \cdot \text{ppm K}^{-1}$ variieren, wogegen sich bei Neulatten der Ausdehnungskoeffizient nur langsam in Abhängigkeit des Herstellungsdatums ändert.

Die Gesamtheit der überprüften Latten zeigt einen mittleren thermischen Ausdehnungskoeffizienten von $0,66 \cdot \text{ppm K}^{-1}$ mit einer Standardabweichung von $0,12 \cdot \text{ppm K}^{-1}$, wobei die Spezifikationen der DIN durchweg erfüllt und die Angaben der Legierungshersteller empirisch bestätigt werden. Für eine rechnerische Korrektur der Messwerte späterer Nivellements ist jedoch nach den Erfahrungen am Geodätischen Prüflabor der TUM die Bestimmung der einzelnen Ausdehnungswerte unabdingbar, da ein Anbringen eines theoretischen Fixwertes dem individuellen Charakter der Einzellatte nicht gerecht werden kann.

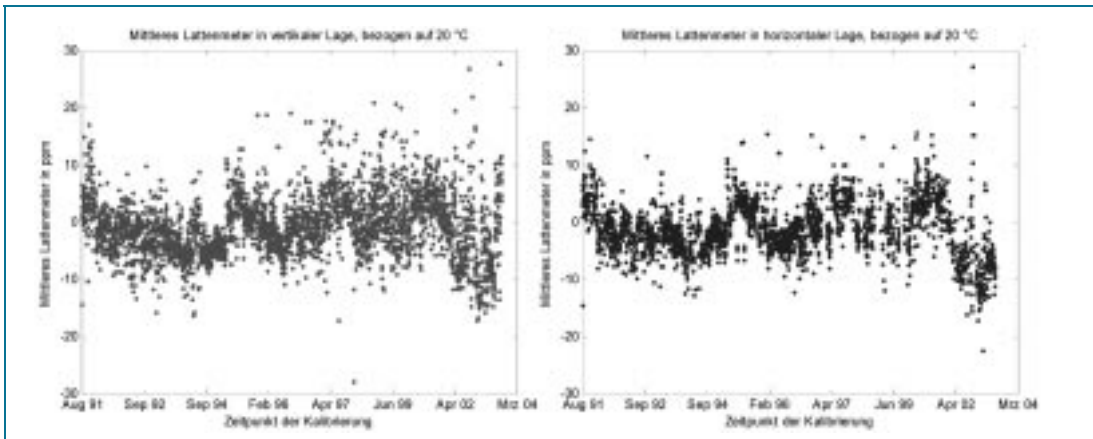
Abb. 3: (a) Mittlere Lattenmeter bezogen auf 20 °C, bestimmt in vertikaler Stellung (b) Mittlere Lattenmeter bezogen auf 20 °C, bestimmt in horizontaler Stellung

Die Ergebnisse der Jahre 1991–2004 (Abb. 3) zeigen ein relativ breit gestreutes Spektrum im Bereich von etwa -15 bis $+15 \text{ ppm}$. Dabei ist zu beachten, dass die Messungen im Vertikalkomparator bis Ende 2003 mit einem elektronischen Mikroskop durchgeführt wurden und somit mit einem größeren Rauschanteil behaftet waren als die seit Ende 2003 mittels CCD-Kamera durchgeführten Messungen. Die Grobstruktur dominiert auch hier wieder die Überzahl der fabriktneuen Latten; ein kleiner Sprung in deren Resultaten im Jahr 1995 wurde durch die Umstellung des Herstellers auf ein verbessertes Meteorologie-Erfassungssystem verursacht.

In die Auswertung aufgenommen wurden 2455 Latten in horizontaler (liegender) und 3363 Latten in vertikaler (Gebrauchs-) Stellung. Der Mittelwert horizontal beträgt

– 1,17 ppm und vertikal – 0,80 ppm, allerdings mit einer erheblichen Standardabweichung von 4,7 bzw. 5,4 ppm. Auch dadurch wird wieder deutlich, dass es sich empfiehlt, jede Latte als Unikat zu kalibrieren, um das exakte Lattenmeter zu ermitteln.

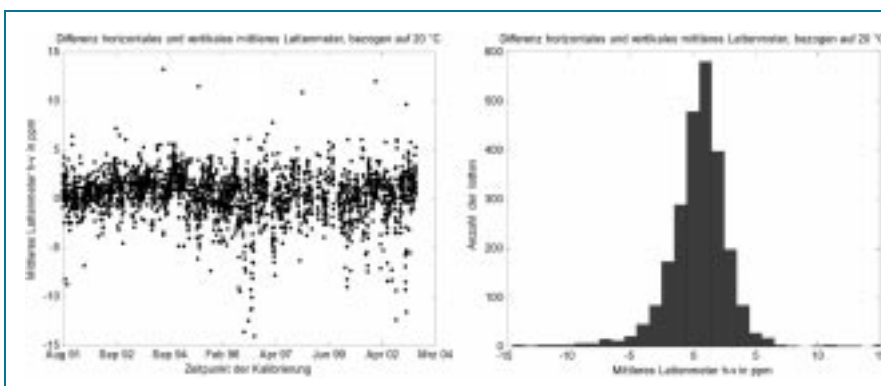
Abb. 4: (a) Differenz von horizontalem und vertikalem Lattenmeter, bezogen auf 20 °C (b) Histogramm von (a)

Für 2452 Latte, die sowohl liegend als auch in Gebrauchsstellung untersucht worden sind, wurde die Differenz „horizontal – vertikal“ bestimmt und in Abb. 4(a) aufgetragen. Eine Histogrammdarstellung derselben Daten zeigt Abb. 4(b).

Der Mittelwert liegt hier bei 0,45 ppm mit einer Standardabweichung von $\sigma = 2,4$ ppm; Latte in horizontaler Lage sind im Mittel also anscheinend länger als in vertikaler Gebrauchsposition. Dieser Sachverhalt scheint der gängigen Meinung zu widersprechen, dass sich das Lattenband durch sein Eigengewicht in Gebrauchsstellung ausdehnen und damit sein Maßstab zunehmen müsste. Herr Dr. Thomas Fischer, Firma Nedo/Dornstetten, findet folgende Erklärung für diesen Effekt:

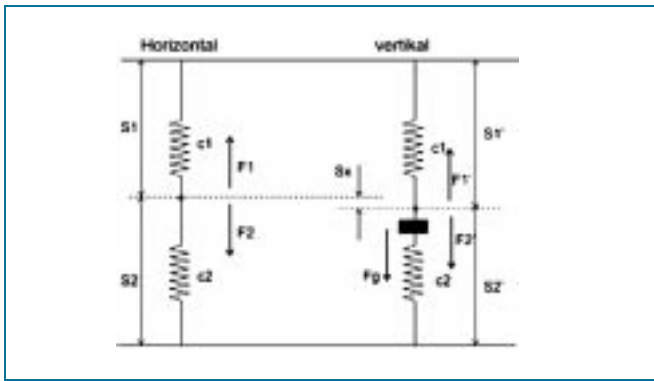
Abb. 5: Doppelfedersystem

Das Invarband ist unten fest eingehängt und oben am Lattenkopf an einer Feder befestigt. Diese Kombination kann als Doppelfedersystem (Abb. 5) betrachtet werden. Die Federkonstanten sind bekannt:

$$\text{Spannfelder} : c_1 \approx 2,7 \frac{N}{mm} \text{ (Datenblatt)}$$

$$\text{Invarband} : c_2 \approx 1000,0 \frac{N}{mm} \text{ (gemessen)}$$

In horizontaler Lage herrscht ein Kräftegleichgewicht $F_1 = F_2$ zwischen der Feder $F_1 = c_1 \cdot s_1$ und dem Invarband $F_2 = c_2 \cdot s_2$.

Bei vertikaler Stellung der Latte wirkt zusätzlich die Gewichtskraft des Bandes F_G , so dass $F'_1 = F'_2 + F_G$ gilt.

$$s_x = \frac{F_G}{c_1 + c_2}.$$

Das 3 m-Invarband hat ein Gewicht von ca. 0,369 kg. Dies entspricht einer Gewichtskraft von 3,69 N, so dass sich für eine 3 m-Latte eine Verkürzung in Vertikallage von

$$s_x = \frac{3,69N}{2,7 \frac{N}{mm} + 1000,0 \frac{N}{mm}} = 3,7 \mu m$$

ergibt, was einem Maßstabseffekt von ca. $-1,2 \text{ ppm}$ entspricht, also für die Differenz „horizontal – vertikal“ $+1,2 \text{ ppm}$ bedeutet.

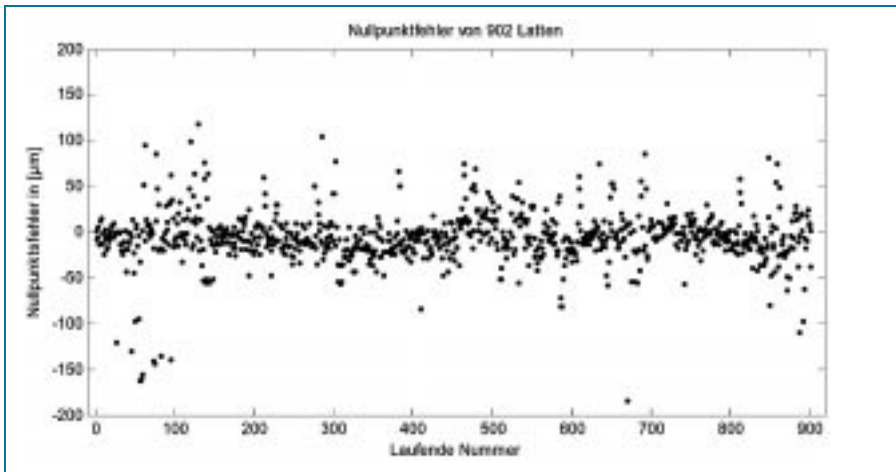
Abb. 7: Nullpunktfehler in $[\mu\text{m}]$ von 902 Nivellierlatten seit August 1997

Der Lattennullpunktfehler wird auf dem Vertikalkomparator des Geodätischen Prüflabors seit August 1997 bestimmt. Verwendet wird dazu eine Platte mit Referenzstrichen, deren Abstände zum Aufsatzpunkt der Latte hochgenau bekannt und konstant sind. Die Bestimmung des Nullpunktfehlers geschieht im Rahmen einer Kalibrierung automatisch, ist jedoch abhängig von der Messung des jeweiligen Bezugsstrichs auf der Latte. Ist der Bezugsstrich beschädigt, kann kein Nullpunktfehler im Sinne der DIN 18717 bestimmt werden. Nach DIN 18717 darf der Nullpunktfehler nicht größer als $50 \mu\text{m}$ sein.

Betrachtet man jedoch die aus über 900 Messungen gewonnenen Werte der an der TU München komparierten Latten, so befinden sich einige im Grenzbereich dieser Forderung bzw. erfüllen diese nicht mehr (Abb. 7). In diesen Fällen handelt es sich um Gebrauchslatten, für die eine Nachjustierung des Lattenbandes einzufordern ist.

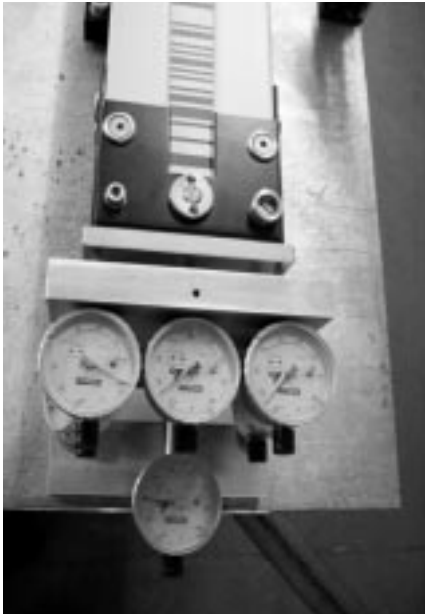
Abb. 9: Mikrometer-Messuhren zur Bestimmung des Aufsatzflächenfehlers

Das Geodätische Prüflabor am Lehrstuhl für Geodäsie der TU München bietet die Überprüfung der Aufsatzfläche seit März 2004 an. Dabei werden die Prüflingslatten an sechs definierten Stellen des Lattenfußes mit einer vom Hersteller mit besonderer Sorgfalt angefertigten und zertifizierten Referenzlatte verglichen (Abb. 9).

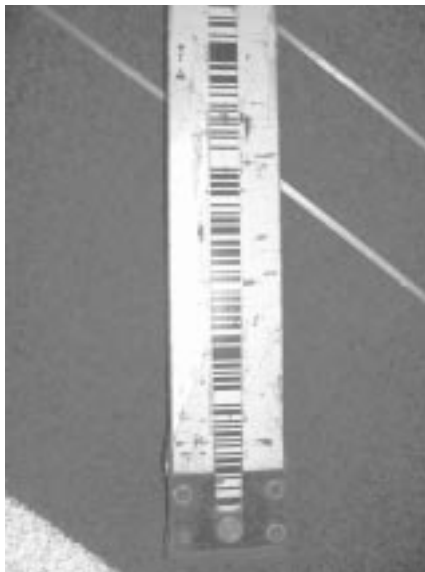
Abb. 10: Stark beanspruchte Latte aus einem Kraftwerk in Slowenien

aufweisen. Neben den zu zertifizierenden fabrikneuen Latten sind es ja genau diese, die einer Überprüfung bedürfen (z.B. Abb. 10).
